アルカリシリカ反応(ASR)により劣化したRC橋脚の補強とモニタリング

キーワード； ASR, モニタリング, PC巻立て補強, RC巻立て補強, 鋼板巻立て補強

西村 博之*1, 浦 修造*2, 笹谷 輝彦*2

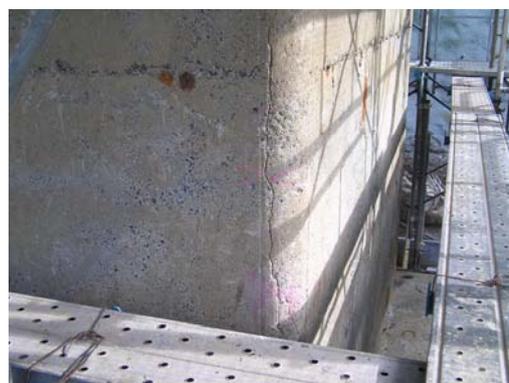
写真-1 橋脚柱隅角部のひび割れ状況 (A橋)

冬期には多量の凍結防止剤も散布されることから、ASRが促進しやすい環境となっている。いずれの橋脚も橋脚高が26m以上と高いことから軸方向鉄筋量が多く、ひび割れが柱の鉛直方向に卓越しているのが特徴であり、写真-1のように柱隅角部に最大7mmの大きなひび割れが発生しているものもあった。そのため、隅角部の大きなひび割れに対してはつり調査を行った結果、A橋では帯鉄筋が破断していた。建設時の図書を調査した結果、図-1に示すように、高さが26.5mのP1橋脚のうち、柱基部から6m程度は充実断面であるが、それより上部の中空構造部分ではひび割れが発生しておらず、充実部分のみで鉄筋破断が発生していたことが判明した。一方、写真-2のように柱隅角部のひび割れ幅が26mmと最も損傷が著しいB橋の橋脚についてはつり調査を行った結果、写真-3に示すように帯鉄筋が建設当初から接続されておらず、ASR膨張を押さえる拘束効果が全く発揮されなかったことが、大きな損傷となった要因と確認された。

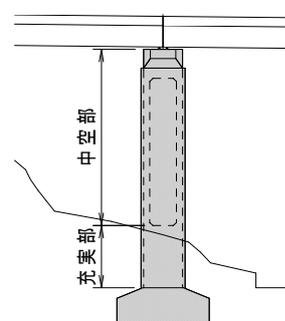
図-1 A橋P1橋脚概要図

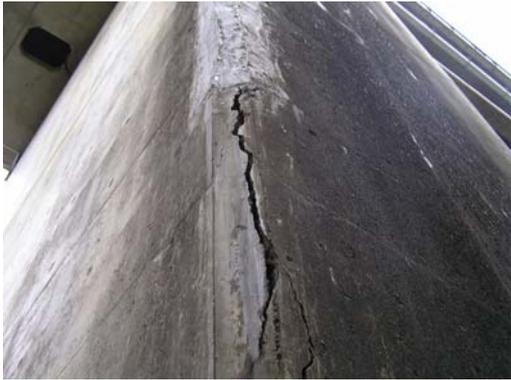
写真-2 橋脚柱隅角部のひび割れ状況 (B 橋)

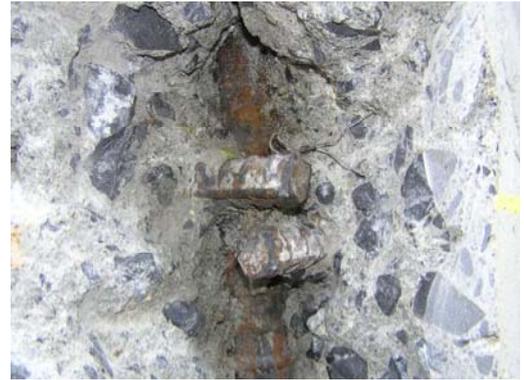
写真-3 橋脚柱隅角部のはつり状況 (B 橋)

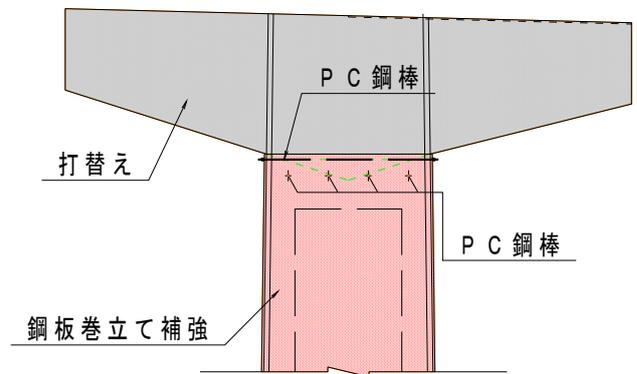
なお、C橋については、張出式橋脚の梁に水平方向に卓越したひび割れが発生しており、はつり調査により梁のスターラップの曲げ加工部に鉄筋破断が確認された。ただし、橋脚高が42mと非常に高く、効果的かつ現実的な補強を直ちに実施することが困難であったため、当面、ひび割れの進展をモニタリングにて監視することにした。しかし、その後もひび割れ幅が増加し続けており、ASRによる劣化は収束していないことが判明したことから、抜本的な対策が必要と判断され、柱の鋼板巻立て補強と同時に梁の打替工を実施した。その際、図-2に示すように柱頭部では、既設柱コンクリートの残存膨張による打替えた梁へのひび割れの進展防止を目的としてPC鋼棒による締付け（プレストレス導入）を実施した。

図-2 C 橋 P1 橋脚補強概要図

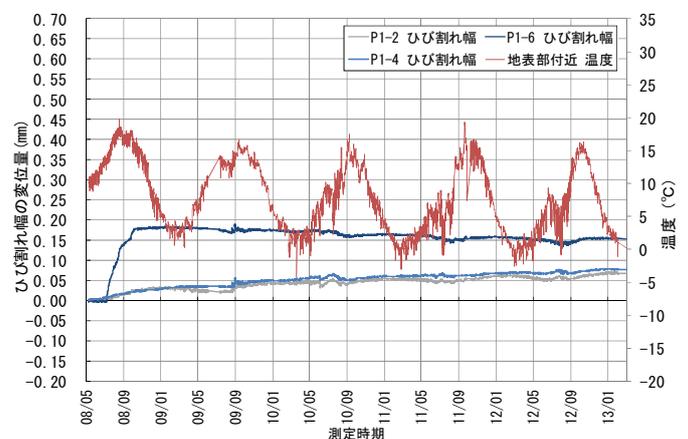
RC 巻立て補強を行った A 橋 P1 橋脚柱での計測結果を図-4 および図-5 に示す。モニタリングは補強工事が終了した 2008 年 5 月から開始し、現在まで約 5 年実施している。ひび割れ幅は計測初期では徐々に増加する傾向を示したが、その後はほぼ横ばいとなっており、大きなものでも 0.02mm/年程度となっている。また、地表部付近は土中部よりも夏期の温度が 2℃程度高くなっており、その影響によりひび割れは、若干拡大する傾向がみられる。一方、柱基部付近では、ひび割れ幅の増加は非常に小さく、3 箇所の計測結果の平均はほぼゼロとなっている。なお、地表付近の P1-6 について、当初は非常に大きな進展を示しており、膨張による応力が局部的に作用した可能性もある。しかし、計測開始半年以降は全く増加しておらず、現段階ではほとんど問題ないものと考えられる。ただし、その部分の直下である P1-5 においても他の柱基部の計測箇所とは異なりひび割れが増加している。この部分は南の方角にあたることから、他の部分よりも日射

図-4 A 橋 (P1 橋脚) のひび割れの経時変化 (地表部付近)

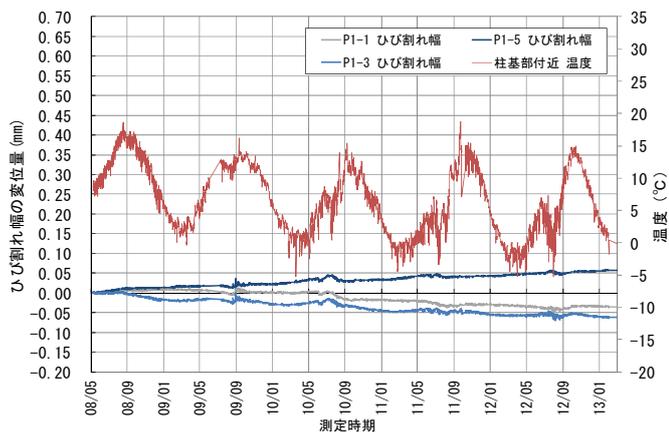
図-5 A橋 (P1橋脚) のひび割れの経時変化
(柱基部付近)

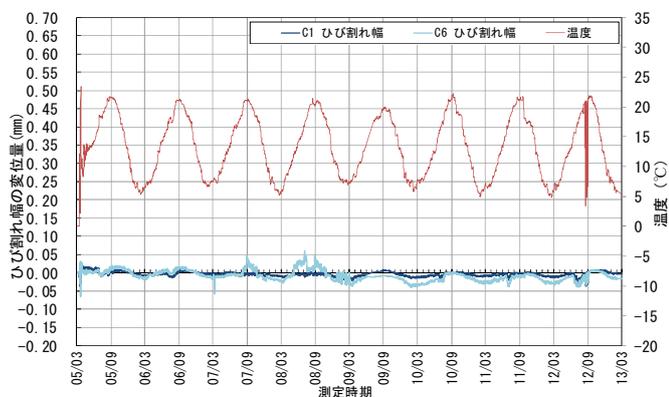
図-6 A橋 (P2橋脚) のひび割れの経時変化

モニタリングは補強工事が終了した2005年4月から開始し、現在まで約8年実施している。ひび割れ幅は春から夏にかけての気温上昇期に増加傾向を示すが、秋からの気温低下に伴い低下するサイクルを毎年繰り返し、計測開始時期と比較してひび割れ幅はむしろ縮小しており、劣化は抑制されていることが分かる。

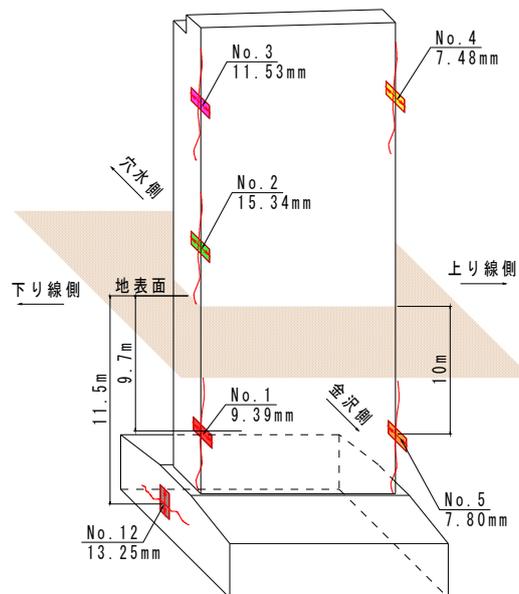
本橋脚は、曲線区間に設置されていることから、路面横断勾配は片勾配区間となっており、その結果、下り線側に集中して路面排水が流下しており、亀裂変位計を設置した箇所での初期のひび割れは下り線側でのほうが上り線側よりも大きくなっていった。そのため、劣化が著し

図-7 B橋 (PA1橋脚) の亀裂変位計設置位置図

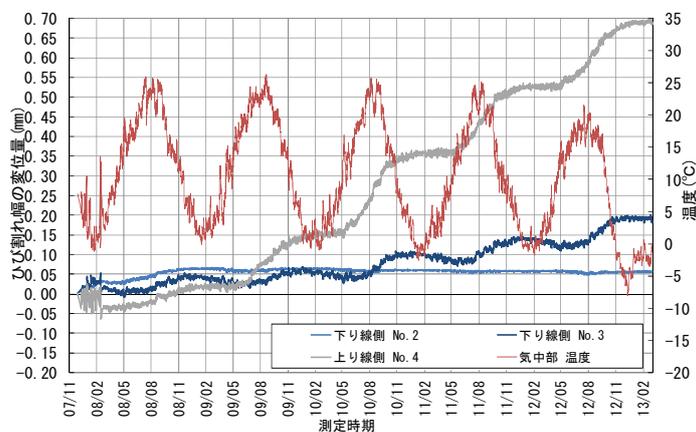
図-8 B橋 (PA1橋脚) のひび割れの経時変化
(気中部)

図-8に気中部での計測結果を示すが、劣化が著しかった下り線側では、頂部付近のNo.3について、計測開始から2年後の2010年夏までにかけて、季節変動を繰り返しながら少しずつ増加し、その後はさらにひび割れが進展して、現在計測5年で増加量が0.18mmとなっている。また、中間部であるNo.2では、ひび割れ幅が計測初期から半年程度までは0.05mm/年の速度で増加したものの、その後はほぼ横ばい程度となっており現在はひび割れの進展がほぼ収束している。同様なPC巻立て補強を実施したA橋のP2橋脚では、ひび割れの進展が抑制されていたが、本橋脚は帯鉄筋の定着が建設当初から不足していたことや、柱断面が10m×3mと細長いことから、3.8m×3.8mの正方形断面であるA橋のほうがPC鋼材巻立てによる

また、亀裂変位計 No.4 では、計測初期の半年間は収縮する傾向が認められたものの、2008年から気温の上昇と共に夏季に膨張が進行し、秋から春にかけては進行速度が小さくなるサイクルを繰り返している。またひび割れの増加量も2008年で0.06mm/年、2009年で0.14mm/年、2010年で0.19mm/年と徐々に増加しており、ASR膨張は完全には抑制されていないようである。

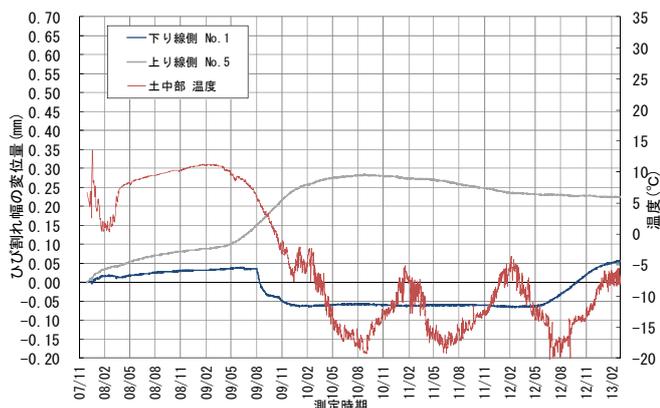
図-9 B橋 (PA1橋脚) のひび割れの経時変化 (土中部)

図-9に土中部での計測結果を示すが、初期ひび割れ幅が9.39mmと大きな下り線側のNo.1よりも7.80mmとひび割れ幅が小さな上り線側のNo.5のほうがひび割れ幅の進展量は大きくなっている。初期ひび割れ幅が大きな部位よりも、ひび割れ幅が小さな部位の方がひび割れ幅の増加量が大きくなる傾向は、気中部も土中部も同様に認められ、補強後の効果検証や再劣化の有無を監視する場合は、最も劣化が顕著な部位のみに着目することは危険であると考えられる。

なお、亀裂変位計 No.5 および熱電対では2009年3月から、亀裂変位計 No.1 では同年8月から、大きく計測値が変動し、とくに熱電対については、年間を通じて土中

部では温度がほぼ一定であると予想されるにも関わらず、大きく低下し、非現実的な値を示している。なお、橋脚補強工事終了後に周囲に設置した仮土留杭を撤去する際、フーチングに設置したケーブルも損傷し、計測不能になっており、詳細は不明ではあるが同様な影響によりケーブル損傷の影響が顕在化した可能性もある。したがって、このようなモニタリングを行う際には、亀裂変位計に対して水の影響を遮断するなどの配慮に加えて、ケーブル等の防護にとくに留意する必要がある。

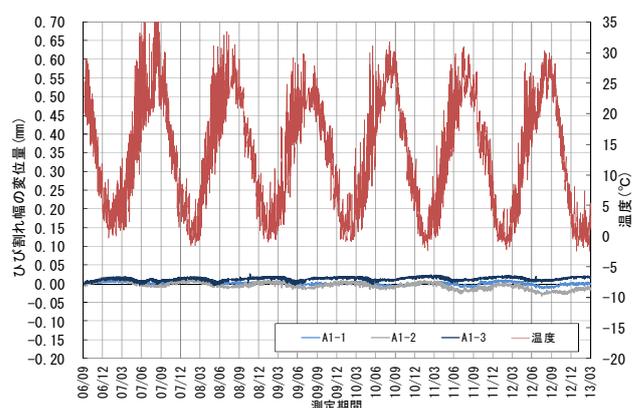
図-11 C橋 (P1橋脚) のひび割れの経時変化 (気中部：補強後)

補強後のひび割れ進展結果を図-11および図-12に示す。現段階で約6年半計測を行っているが、初期の段階ではひび割れがやや増大したものの、直近の1年間では0.005mm/年程度と増加量は非常に小さく、ASRによる膨張劣化は抑制されていることが確認できた。また、気中部では温度低下が始まる8月から、土中部では温度低下が始まる11月からひび割れが進展しており、温度上昇時期にはひび割れの進展が鈍化もしくはひび割れ幅が小さくなっている。このような傾向は、劣化が収束しているA1橋台でも同様な傾向が認められており、鋼板巻立てによりコンクリート表面への水分供給が遮断された結果、ASR劣化の進行が抑制されたと考えられる。

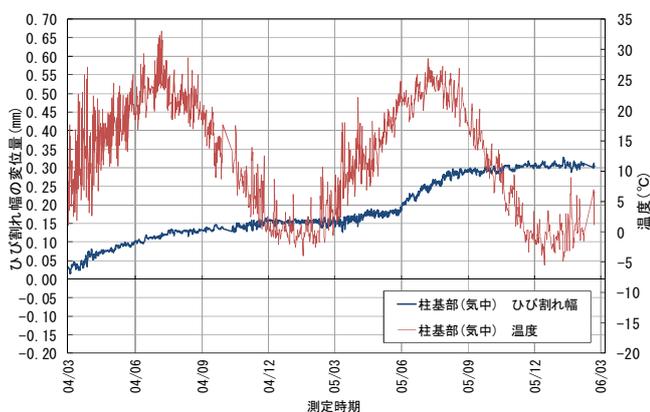
図-10 C橋 (P1橋脚) のひび割れの経時変化 (補強前)

補強前における柱基部付近の既存ひび割れの進展結果を図-10に示す。モニタリングは2004年3月から開始し、補強工事に着手する2006年3月までの2年間実施した。ひび割れは0.16mm/年程度で増加しており、春から夏にかけての気温上昇期には増大し、秋からの気温低下に伴い横ばいとなるサイクルを繰り返しており、劣化は徐々に進行していることが確認された。

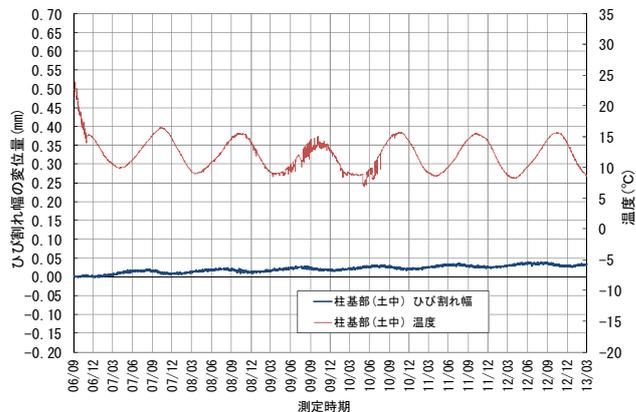
図-12 C橋 (P1橋脚) のひび割れの経時変化 (土中部：補強後)

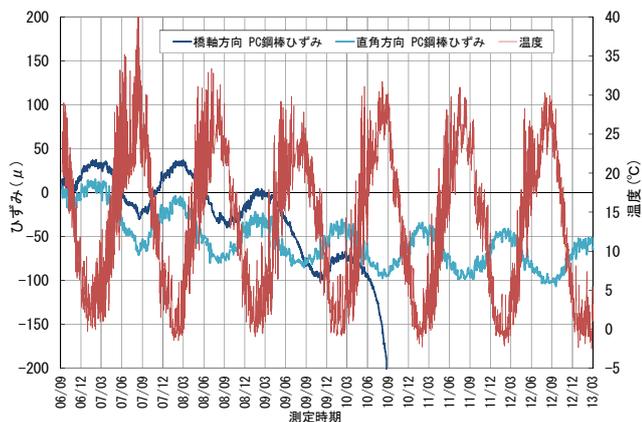
図-13 C橋 (P1橋脚) の柱頭部のPC鋼棒ひずみの経時変化

一方、柱頭部に設置されたPC鋼棒のひずみの計測結果を図-13に示す。PC鋼棒については温度上昇期に収縮し、温度低下期には膨張している。一般にコンクリートと鋼材では線膨張係数が異なるため、25°Cの温度変化では50μのひずみ差が生じるが、今回の計測結果でも最低温度時と最高温度時のひずみ差が50μ程度となっており、PC鋼棒の温度変化に伴う伸縮の結果であり問題ないと考え

られる。そのため、現段階では残存膨張性の異なる部材間での新たな劣化は生じていないと判断される。

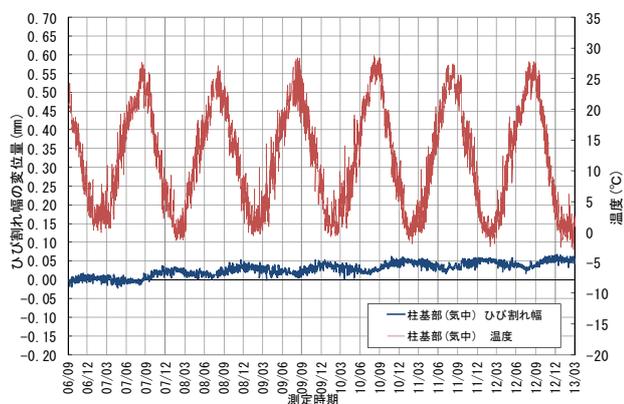
図-14 C橋 A1橋台ひび割れの経時変化

図-14にA1橋台に対する補修後のモニタリング結果を示す。現段階で約6年半計測を行っているが、ほとんど時間の経過に伴うひび割れ幅の増加は認められず、ASR劣化による膨張は収束していると考えられる。

なお、ひび割れ幅は春から夏の気温上昇期に減少し、秋から冬の気温下降期に増加するサイクルを繰り返しており、図-10に示したような気温の上昇に伴うASR劣化により膨張が進行していた橋脚とは異なる季節変動が認められる。
