白山国立公園の生態系保全に配慮した山腹工の適用性について

株式会社国土開発センター 正会員 ○小寺 敏
正会員 西川 幸成
タフグリーン工法研究会 田中 賢治
井野 友彰

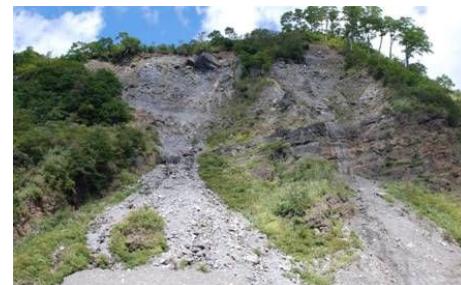
写真2 対象斜面の荒廃状況

対象斜面は、白山国立公園特別保護区内の別当谷右岸に位置し、白山砂防資材運搬道路下の崩壊斜面（写真1）である。この斜面は、毎年のように落石や小崩壊を繰り返しているため植生が復元しておらず、不安定な状態（写真2,3）が長期間続いていた。このため、資材運搬道路と斜面下の別当谷に設置された砂防堰堤群の保護を目的として山腹工を計画することとなったが、対象斜面が白山国立公園内にあることから生態系の保全に配慮した山腹工の設計・施工を実施した。本論文は、設計・施工において留意した点と山腹工施工後の経過状況について報告するものである。

- 対象斜面の特性と山腹工計画にあたっての課題は、次のとおりである。
- 1) 巨礫を含む岩塊混じり土砂が広く分布する急斜面であるため、凍上や激しい豪雨により細粒土砂が流失し、落石発生・植生衰退の誘引となっていた。そのため、表層は緩みが多く非常に不安定な状態であり、施工時の安全確保が必要であった。
 - 2) 斜面の不安定化は、表層1~2mまで認められたため、鉄筋挿入工による斜面抑止対策を実施する必要があったが、施工時の振動により落石を誘発することが懸念された。
 - 3) 斜面は白山国立公園特別保護区内に位置し、毎年約5万人の登山客が利用する主要登山道である砂防新道から目視できるため、生態系や景観に配慮した山腹工を実施する必要があった。これには植生工が有効であったが、遺伝子搅乱が懸念される郷土種以外の植物種導入は厳禁であった。

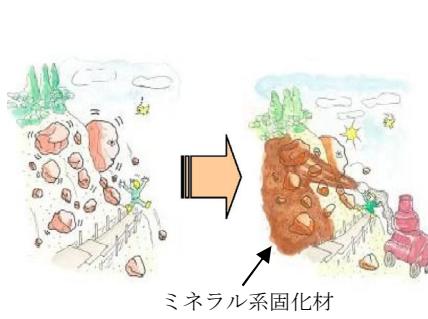
図1 ミネラル系固化材吹付工概念図

上記の課題に対し、選定した対策工法の特徴について述べる。なお、対策工の選定にあたっては、相互の工法が他工法の効果を阻害することがないことを確認した。安全対策工は、ミネラル系固化材吹付工（図1）により斜面表層を固化処理することにより安定化させ、その後、斜面抑止対策として高強度ネット張工（図2）を行ない斜面表層すべりを抑止する計画とした。さらに、植生工は保肥力が高く、気象ストレスに強い土壤侵食防止マット併用植生基盤材吹付工（図3）を実施するものとした。

- 1) 施行者への聞き取り調査結果から、ミネラル系固化材吹付工は現場作業員に安心感を与え、鉄筋挿入工施工時の振動に対する落石防止対策としても高い効果があったことが確認された。また、目視調査や物理性調査から施工後3年が経過しても、土壤硬度は工法の基準値(25mm)以上であったため、耐久性が高いことが確認できた。
- 2) 高強度ネット張工は、目視調査から斜面の小崩壊を抑止するとともに、土砂流出を抑制している状況が確認できた。また、ネットに破損や変状はなく、錆も生じていなかったことから、適用性・耐久性が高いことが確認できた。

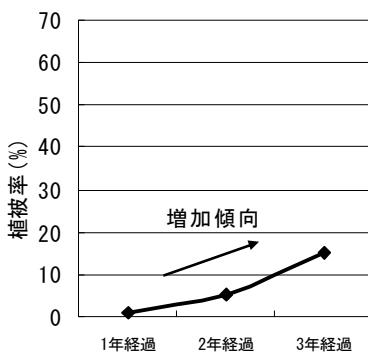
図4 斜面植被率

- 3) 自然侵入促進工として実施した土壤侵食防止マット併用植生基盤材吹付工は、厳しい気象環境にも関わらず植生基盤の流出を抑制しながら、少しずつ郷土植物種が侵入してきていることが確認できた。植被率としては15%程度(図4)とまだ低い値であるが、35種類以上(図5)の郷土植物種が侵入しており、ベルトランセクト法を用いた出現率では、平均52%(図6)と高い確率で郷土植物種が侵入していた。また、目視調査や物理性調査(図7)、化学性調査

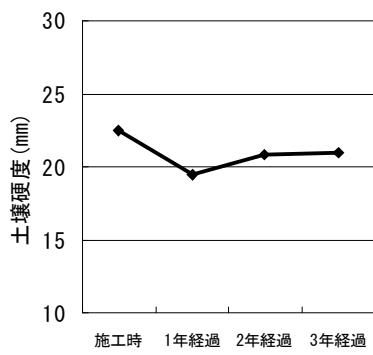
図7 植生基盤の物理性調査結果

(表1)の結果から土壤侵食防止マットや植生基盤の機能が低下していないことが確認できたことから、侵入した植物種が生長することで、今後の植被率の向上が期待できると考える。

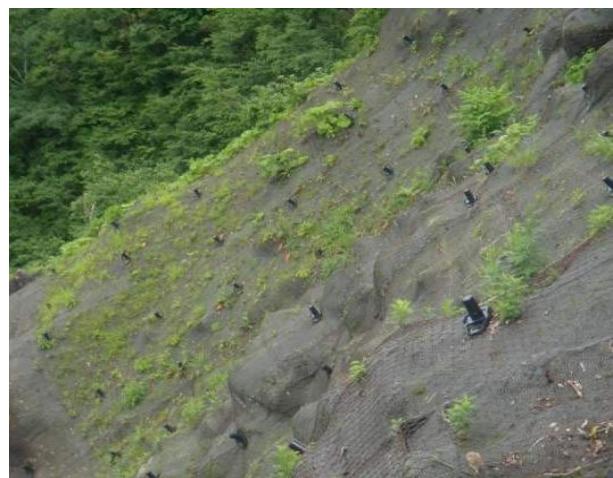
写真4 施工後3年経過した斜面状況

施工後3年が経過した段階であるが、現在のところいずれの工法も適用性や耐久性に問題は生じていない。対象斜面のような国立公園特別保護区内における山腹工は、斜面保護に加えて生態系や景観に配慮した設計・施工を行うことが望まれる。しかしながら植生工の場合、早期に発芽・生育する植物種を使用できないことが多く、今回のような自然侵入に期待する緑化手法が採用される場合が多い。この場合、植生の復元期間が予測できないことから植物の斜面保護効果(葉の蒸散や根の緊縛力等)に期待しない長期的な視野に立った対策工(緑化基礎工や構造物工)を併用した上で、植生工を実施する必要がある。今回報告した手法は、このような斜面条件に対する適用性が確認できたことから、今後も対象斜面の植生復元状況を追跡し、復元期間や復元する傾向・条件を明らかにしていきたいと考える。
