アルカリシリカ反応(ASR)により劣化したRC橋脚の補強とモニタリング

キーワード； ASR, モニタリング, PC巻立て補強, RC巻立て補強, 鋼板巻立て補強

西村 博之*1, 浦 修造*2, 笹谷 輝彦*2

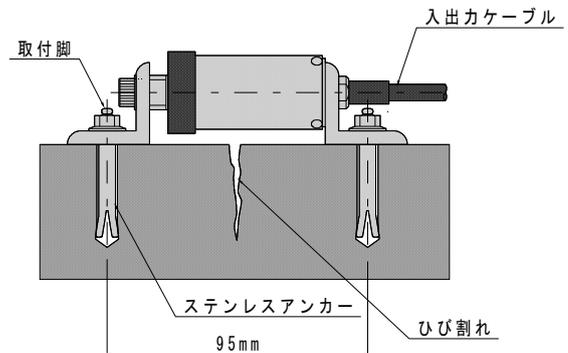
図-3 亀裂変位計の設置概要図

ASR によるひび割れ進展の把握と各橋脚に実施した耐震補強効果の確認を目的として、図-3 に示すように亀裂

変位計（感度：1/1000mm，測定範囲：±5mm）を取付け、ひび割れ幅の変化をモニタリングした。なお、ひび割れの計測は毎日 10 時と 22 時の 2 回とし、データロガーを用いた自動計測とした。

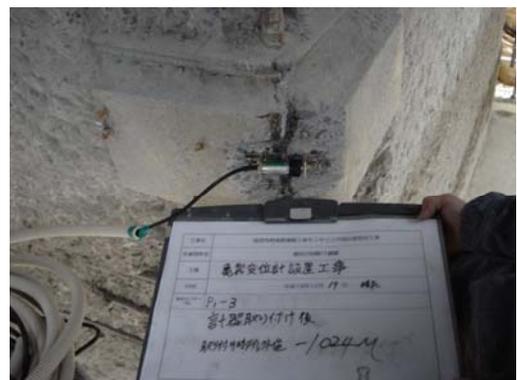
各橋脚における亀裂変位計の設置箇所を表-2 に示す。A 橋と B 橋に関しては、写真-4 に示すように、大きなひび割れが発生している柱隅角部で計測した。なお、柱隅角部には当初から幅 50mm 程度の寸法で面取りされていたが、そのままでは亀裂変位計が設置できないため、ひび割れを中心に幅 150mm 程度までコンクリートを削り出し、表面を成型した上で、取り付けた。

写真-4 亀裂変位計設置状況 (A 橋)

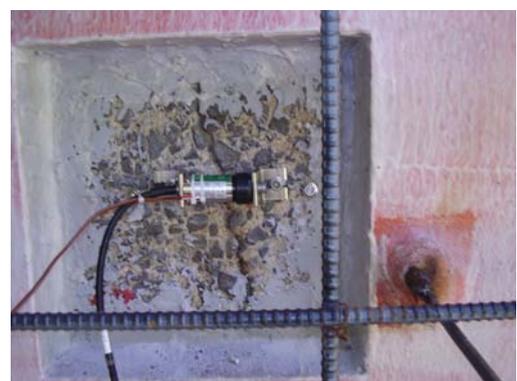
一方、C 橋についてのみ補強前から亀裂変位計による計測を行っていたが、補強後については写真-5 に示すように、計測箇所として選定したひび割れ部に対して、朱色に塗装されている巻立て鋼板に開口部を設けて、亀裂変位計を設置した。

写真-5 亀裂変位計設置状況 (C 橋)
